## 우정사업건축물

# 건설공사 개선사례집

2017년

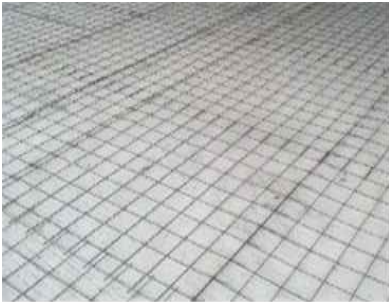
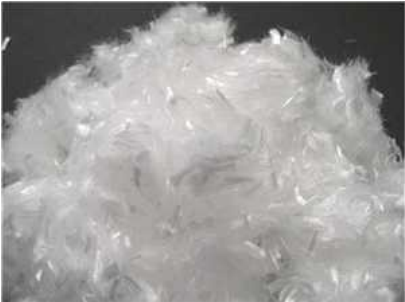
| <b>건축</b> | <b>셀룰로오스 섬유보강재</b> |

| 구분 | 개 선 전 | 개 선 후 |
|---|---|---|
| 내<br>용 | <ul style="list-style-type: none"> <li>와이어메쉬(#8-150×150) 깔기</li> </ul> | <ul style="list-style-type: none"> <li>셀룰로오스 섬유보강재 사용</li> <li>시공성/균열억제/표면마감성능 향상</li> </ul> |

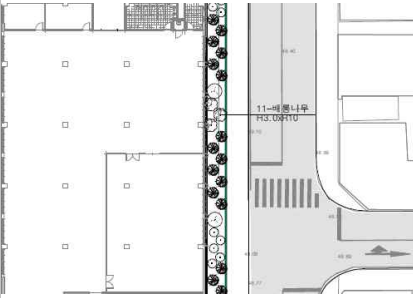
| 구분 | 개 선 전 | 개 선 후 |
|---|---|---|
| 내<br>용 | <ul style="list-style-type: none"> <li>중심목, 백목련(H3.5*R12)+보완목, 배롱나무 (H3.0*R10)</li> </ul> | <ul style="list-style-type: none"> <li>중심목, 백목련(H3.5*R12)+보완목, 배롱나무 (H2.5*R8)</li> <li>- 경관의 질 향상</li> </ul> |

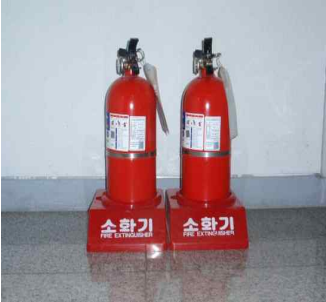
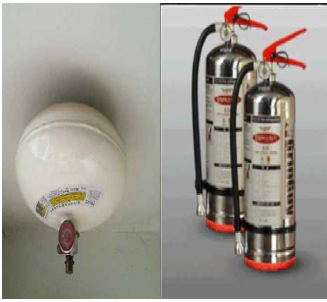
| 국사명 | 개선사례명 | 유형 |
|---|---|---|
| 하남우체국 | 냉온수 배관 재질 변경 (동관→STS) | 성능향상 |

| 구분 | 개 선 전 | 개 선 후 |
|---|---|---|
| 내<br>용 | <ul style="list-style-type: none"> <li>분말소화기</li> </ul> | <ul style="list-style-type: none"> <li>K급 + 확산소화기</li> <li>- 안전성 향상</li> </ul> |

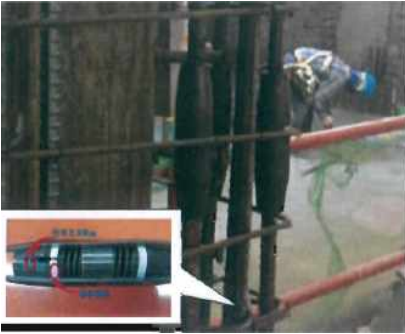
| <b>건축</b> | <b>스마트 커플러 사용</b> |

| 구 분 | 개 선 전 | 개 선 후 |
|---|---|---|
| 내<br>용 | <ul style="list-style-type: none"> <li>• 나사선 타입 커플러</li> <li>• 철근 결합시 커플러 나사선으로 시공하는 방식으로 정확한 나사길이 조절에 시간이 걸림</li> <li>• 철근 결합길이가 육안으로 확인 안됨</li> </ul> | <ul style="list-style-type: none"> <li>• 철근을 끼워서 누르면 내부 간격 유지링이 깨지면서 철근이 결합됨</li> <li>• 시공이 간편하며 공기단축 효과가 발생</li> <li>• 철근 결합 깊이가 일정하게 유지됨</li> </ul> |

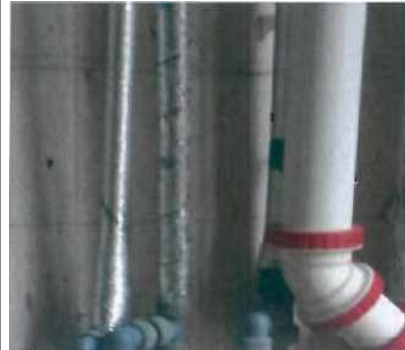
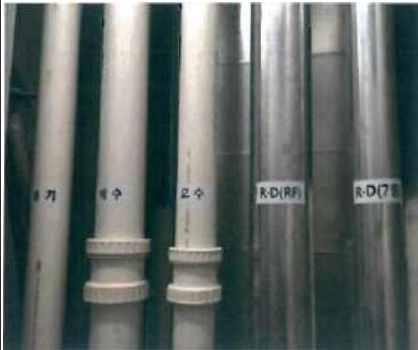
| 국사명 | 개선사례명 | 유형 |
|---|---|---|
| 서울마포우체국 | PS실 배관명 표기하여 관리 | 성능향상 |

| 구 분 | 개 선 전 | 개 선 후 |
|---|---|---|
| 내<br>용 | <ul style="list-style-type: none"> <li>• 기존 배관 설치 후 구분이 어려움</li> </ul> | <ul style="list-style-type: none"> <li>• 배관마다 네이밍을 하여 배관식별 용이</li> </ul> |

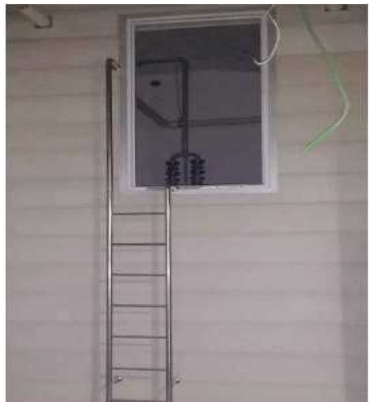
정화조 점검 사다리 개선

| 구 분 | 개 선 전 | 개 선 후 |
|---|---|---|
| 내<br>용 | <ul style="list-style-type: none"> <li>점검문 하단까지만 설치되어 출입이 어려움</li> </ul> | <ul style="list-style-type: none"> <li>점검층 출입을 쉽도록 사다리 한쪽을 상단까지 고정</li> <li>출입문을 안쪽 여닫이로 설치</li> </ul> |

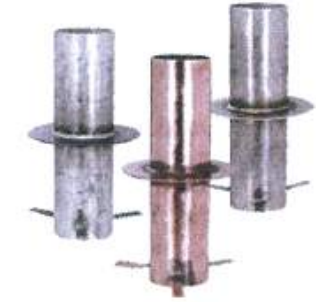
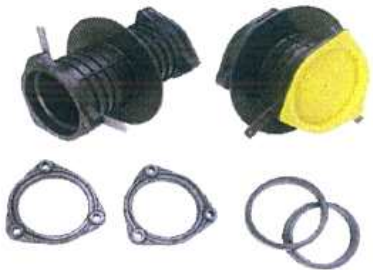
지하벽체 관통슬리브 개선

| 구 분 | 개 선 전 | 개 선 후 |
|---|---|---|
| 내<br>용 | <ul style="list-style-type: none"> <li>강관 지수판 슬리브 + 코킹 컴파운드</li> <li>누수의 염려와 추후 보수 시 컴파운드 충전 비용 발생</li> </ul> | <ul style="list-style-type: none"> <li>배관 사이 공간을 고무패킹으로 밀착하고 마감캡에 볼트로 고정</li> <li>추후 보수시 볼트를 바로 풀어 보수하고 재사용이 가능</li> </ul> |

| 개 선 효 과 | |
|---|---|
| 정성적 | <ul style="list-style-type: none"> <li>누수가 없고 코킹 컴파운드가 필요없어 시공성 용이</li> <li>추후 유지관리 용이</li> </ul> |

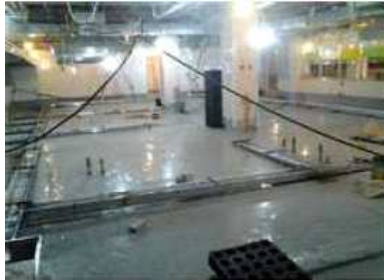
| 국사명 | 개선사례명 | 유형 |
|---|---|---|
| 춘천우체국 | 주방 일체형 트렌치로 개선 | 성능향상 |

| 구 분 | 개 선 전 | 개 선 후 |
|---|---|---|
| 개<br>요<br>도 | | |
| 내<br>용 | <ul style="list-style-type: none"> <li>주방 트렌치 내부를 방수 물탈로 시공 후 L-25*25*3T 앵글 + 그레이팅 덮개 설치</li> </ul> | <ul style="list-style-type: none"> <li>일체형 SUS 트렌치 제작 설치</li> </ul> |

| 개 선 효 과 | |
|---|---|
| 정<br>성<br>적 | <ul style="list-style-type: none"> <li>주방바닥 누수방지효과 우수</li> </ul> |

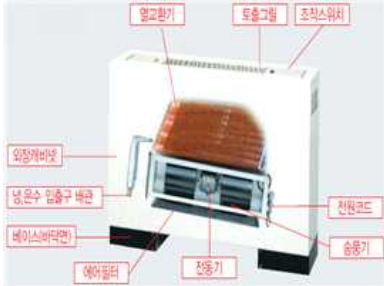
| 국사명 | 개선사례명 | 유형 |
|---|---|---|
| 해운대우체국 | 팬코일유닛(FCU) 2-Way 밸브 반영 | 성능향상 |

| 구 분 | 개 선 전 | 개 선 후 |
|---|---|---|
| 개<br>요<br>도 | | |
| 내<br>용 | <ul style="list-style-type: none"> <li>2-Way 밸브 미반영</li> <li>냉방 가동 시 소규모공간(휴게실 등)의 FCU를 장시간 미가동 할 경우 배관 내 냉수가 계속 통과하여 케이싱 내부 장치에 결로 발생 우려</li> </ul> | <ul style="list-style-type: none"> <li>2-Way 밸브 반영</li> <li>대공간(집배실 등)을 제외한 소규모공간(휴게실 등)에 2-WAY 밸브를 반영하여 결로 하자 예방</li> </ul> |
