# 우정건축물 시설공사 개선사례집

2018년

우정사업조달센터

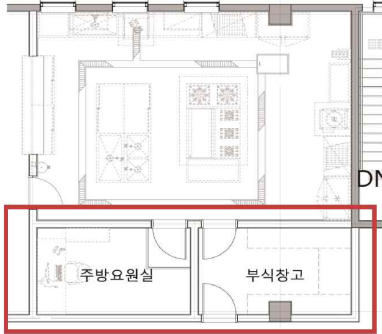
| <b>건축</b> | <b>부식창고 위치 개선</b> |

| 구분 | 개 선 전 | 개 선 후 |
|---|---|---|
| 내<br>용 | <ul style="list-style-type: none"> <li>부식창고 환기 안됨</li> </ul> | <ul style="list-style-type: none"> <li>부식창고 환기가능 위치로 이동</li> </ul> |

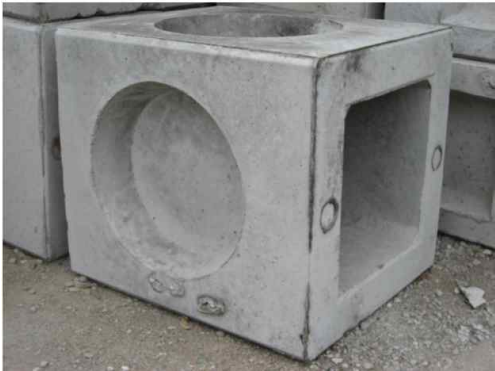
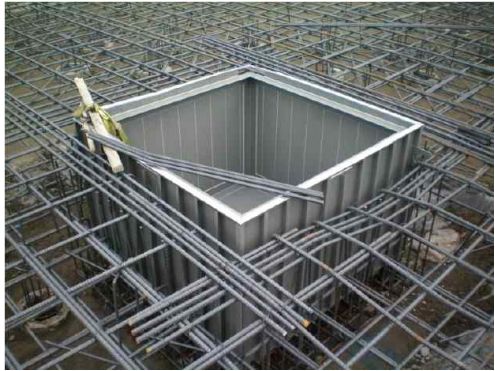
| <b>건축</b> | <b>강재 집수정 활용</b> |

| 구분 | 개 선 전 | 개 선 후 |
|---|---|---|
| 내<br>용 | <ul style="list-style-type: none"> <li>콘크리트 집수정</li> </ul> | <ul style="list-style-type: none"> <li>강재 집수정 설치</li> </ul> |

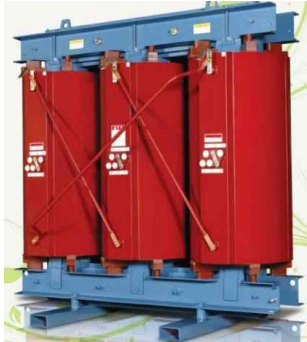
| <b>전기</b> | <b>변압기반 FAN 설치</b> |

| 구분 | 개 선 전 | 개 선 후 |
|---|---|---|
| 내<br>용 | <ul style="list-style-type: none"> <li>하절기 변압기반 등의 온도상승에 대비한 FAN 등의 미반영</li> </ul> | <ul style="list-style-type: none"> <li>변압기반에 FAN 설치로 하절기 전기실 및 큐비클내의 온도상승을 고려하여 Digital 온도 조절에 의한 자동/수동운전</li> </ul> |

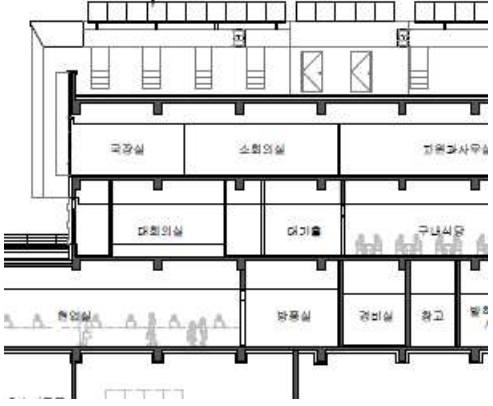
| <b>건축</b> | <b>층고 조정</b> |

| 구분 | 개 선 전 | 개 선 후 |
|---|---|---|
| 내<br>용 | <ul style="list-style-type: none"> <li>• 천장고 2,700 + 천정속 750 + 보 750 = 4,200</li> </ul> | <ul style="list-style-type: none"> <li>• 천장고 2,700 + 천정속 450 + 보 750 = 3,900</li> </ul> |

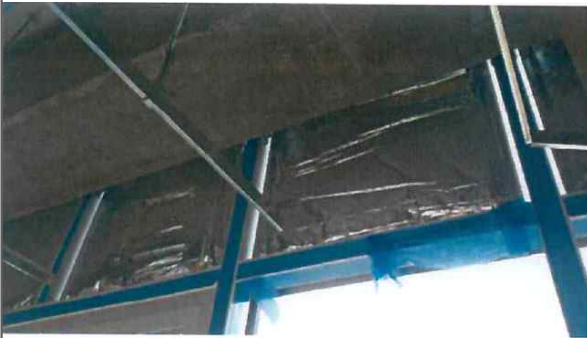
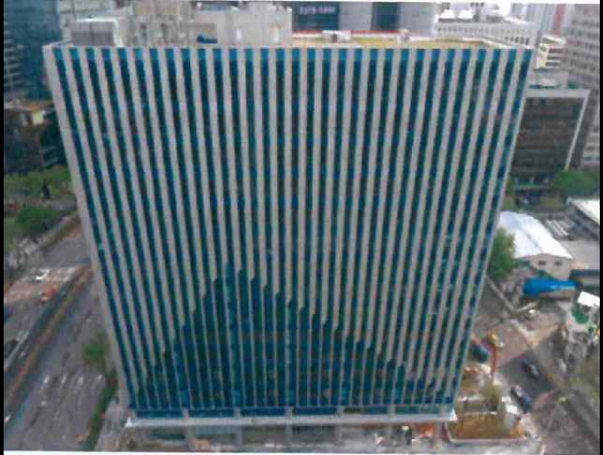
| <b>건축</b> | <b>스팬드럴 유리 적용</b> |

| 국사명 | 개선사례명 | 유형 |
|---|---|---|
| 서울마포우체국 | 구조재 노출부위 스팬드럴 유리 적용 | 시공성 향상 |

| 구 분 | 개 선 전 | 개 선 후 |
|---|---|---|
| 내<br>용 | <ul style="list-style-type: none"> <li>유리설치 후 추가 공정 발생</li> <li>시공성 및 디자인적 효과 떨어짐</li> </ul> | <ul style="list-style-type: none"> <li>기타 구조재 노출 부위에 유리 백판넬 설치 공정이 줄어들면서 공기단축 및 시공성 향상</li> <li>다양한 색상 적용으로 디자인적 효과</li> </ul> |

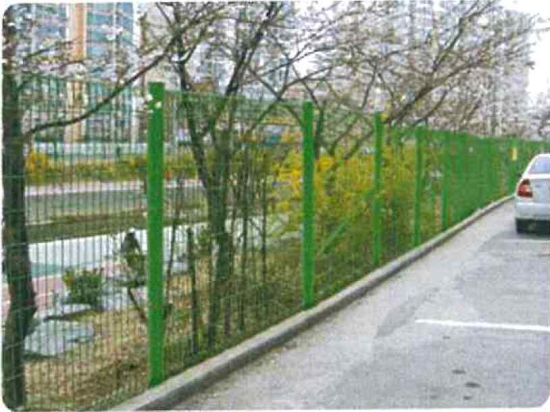
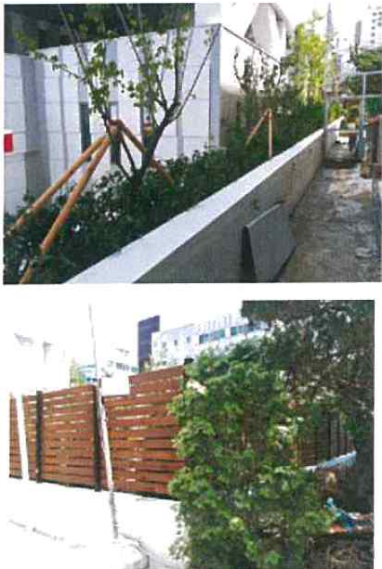
| <b>건축</b> | <b>철거 예정 담장 활용</b> |

| 국사명 | 개선사례명 | 유형 |
|---|---|---|
| 서울영동우체국 | 철거 예정 담장 활용 | 비용절감 |

| 구 분 | 개 선 전 | 개 선 후 |
|---|---|---|
| 내<br>용 | <ul style="list-style-type: none"> <li>• 기존 담장기초 철거 후 메쉬웬스 설치</li> </ul> | <ul style="list-style-type: none"> <li>• 담장기초 재활용(데크목웬스 설치)</li> <li>• 옹벽 철거비 및 폐기물 처리비 절감</li> </ul> |

| 개 선 효 과 | |
|---|---|
| 정<br>성<br>적 | <ul style="list-style-type: none"> <li>• 인접대지와 의 고저차이에 따른 토사 붕괴 방지</li> <li>• 인접 건물과의 부지경계선 문제 예방</li> </ul> |

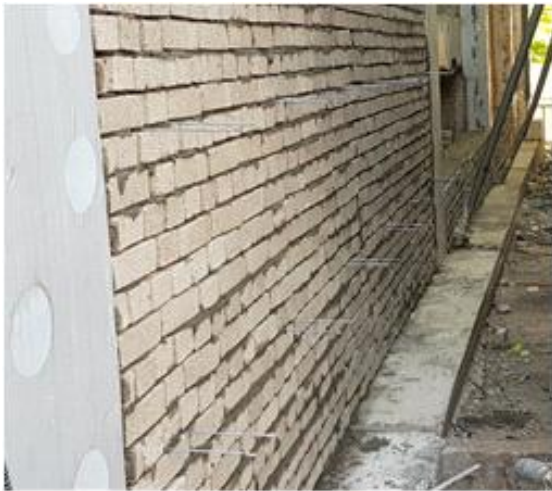
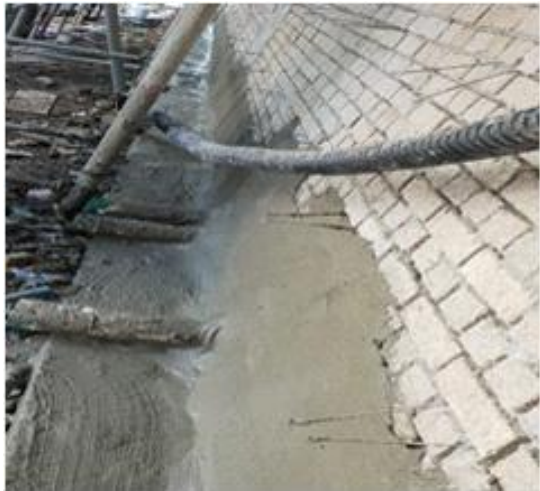
| <b>건축</b> | <b>외부 조적벽체 하부 누수 예방</b> |

| 국사명 | 개선사례명 | 유형 |
|---|---|---|
| 서울우정교육센터 | 외부 조적 하부 누수 예방 | 성능향상 |

| 구 분 | 개 선 전 | 개 선 후 |
|---|---|---|
| 내<br>용 | <ul style="list-style-type: none"> <li>• 조적벽체 하부터 무근콘크리트 시공</li> <li>• 시멘트벽돌 외부로부터 누수우려</li> </ul> | <ul style="list-style-type: none"> <li>• 시멘트벽돌 하부 바닥에서 상부 500 구간 까지 외벽전체 시멘트액체방수시공</li> <li>• 1층 우수 침투 등 누수하자 사전 예방</li> </ul> |

| 개 선 효 과 | |
|---|---|
| 정<br>성<br>적 | • 지면에 접하는 부위 우수 침투 및 누수로 인하 하자 사전 예방 |

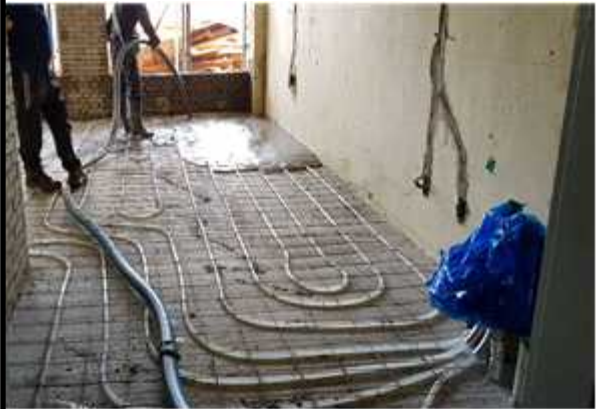
| <b>건축</b> | <b>바닥 미장균열 개선</b> |

| 구 분 | 개 선 전 | 개 선 후 |
|---|---|---|
| 개<br>요<br>도 | <p>THK2.3 비닐시트<br/>THK40 시멘트몰탈 / 온수난방<br/>THK30 기포콘크리트<br/>THK50페놀폼보드 (W/M #8-150X150)</p> <p>파이프 고정 균열 (파이프재와 동일재질)</p> <p>18 F-18 2층 객실(6인실)-거실, 주방, 방</p> | |
| 내<br>용 | <ul style="list-style-type: none"> <li>온수 난방 배관 설치 후 시멘트 몰탈 타설</li> <li>온수 난방 분배기 및 코너부위 등 미장 균열이 발생 우려됨</li> </ul> | <ul style="list-style-type: none"> <li>각 실 온수 난방 배관 설치 후 와이어 메쉬 시공하여 미장 균열 사전 예방</li> <li>설계 요구 성능보다 최종 성능 향상</li> </ul> |

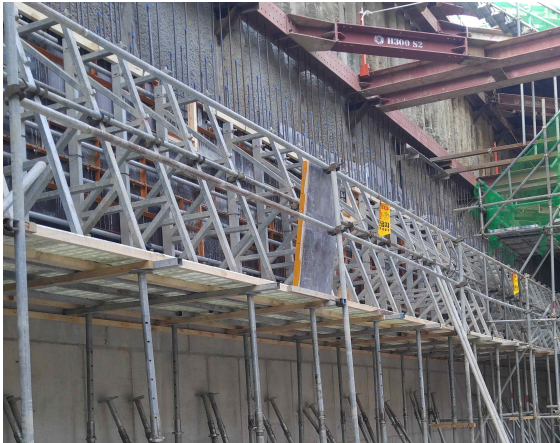
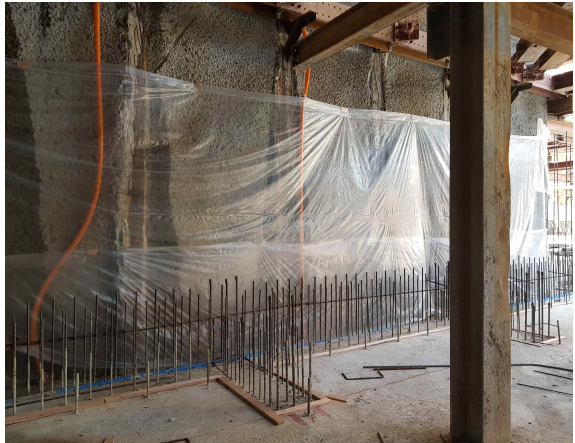
| <b>건축</b> | <b>합벽 누수 방지</b> |

| 국사명 | 개선사례명 | 유형 |
|---|---|---|
| 성남우체국 | 합벽에 유도파이프+방습필름 반영 | 성능향상 |

| 구 분 | 개 선 전 | 개 선 후 |
|---|---|---|
| 내<br>용 | <ul style="list-style-type: none"> <li>외부합벽(C.I.P+슛크리트)에 철근 배근후 콘크리트 타설</li> </ul> | <ul style="list-style-type: none"> <li>외부합벽(C.I.P+슛크리트)에 유도 파이프 및 방습필름을 설치하여 피압수를 매트 기초 하부 영구배수에 유도 처리(지하층 취약부위인 서, 북측에 적용)</li> </ul> |

| 개 선 효 과 | |
|---|---|
| 정<br>성<br>적 | <ul style="list-style-type: none"> <li>피압수를 유도 처리하여 누수를 사전 차단</li> </ul> |

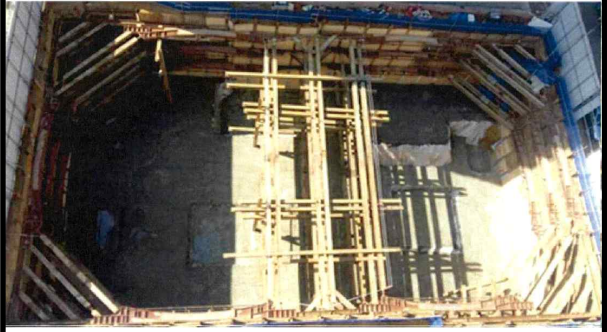
| <b>토목</b> | <b>장경간 띠장(T.A.W) 지지 공법</b> |

| 구 분 | 개 선 전 | 개 선 후 |
|---|---|---|
| 개<br>요<br>도 | 재래식 버팀대 공법 | |
| 내<br>용 | <ul style="list-style-type: none"> <li>• 재래식 버팀대 + 일반띠장</li> <li>- 과도한 스트럿 설치</li> <li>- 굴착장비 작업반경 비효율</li> <li>- 해체과정에서 안전사고 위험 높음</li> </ul> | <ul style="list-style-type: none"> <li>• T.A.W 띠장 + 스트럿</li> <li>- 공장제작 T.A.W 띠장 설치로 자재감소</li> <li>- 터파기 공간 확보</li> <li>- 스트럿 감소로 설치, 해체 감소</li> </ul> |

| 개 선 효 과 | |
|---|---|
| 정<br>성<br>적 | <ul style="list-style-type: none"> <li>• 터파기 장비효율성 향상</li> <li>• 가설자재 감소로 공사비 절감, 공기단축, 시공성 향상</li> <li>• 지하구조물 간섭 최소화</li> </ul> |

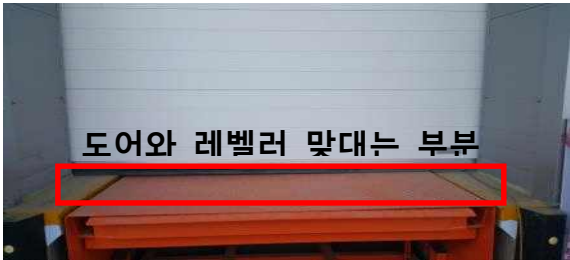
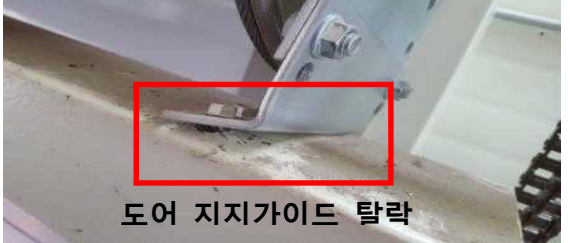
| <b>기계</b> | <b>오버헤드도어와 도크레벨러 충돌 방지</b> |

| 구분 | 개선사례명 | 유형 |
|---|---|---|
| 연구모임 | 오버헤드도어와 도크레벨러 인터록회로 구성 | 품질확보 |

| 구분 | 개 선 전 | 개 선 후 |
|---|---|---|
| 내<br>용 | <ul style="list-style-type: none"> <li>오버헤드도어가 완전 닫힘 또는 조금 열린 상태에서 작업자가 도크레벨러를 상승시킬 경우 충돌로 인한 파손 우려 있음</li> </ul> | <ul style="list-style-type: none"> <li>오버헤드도어가 완전 개방되었을 때만 도크레벨러가 작동하도록 도크레벨러 조작판넬 내부에 인터록(Interlock)회로 구성</li> <li>- 상단에 리미트스위치를 이용한 점점제공 또는 판넬에서 도어 열림 점점신호 제공</li> </ul> |

| 개 선 효 과 | |
|---|---|
| 정<br>성<br>적 | <ul style="list-style-type: none"> <li>오작동에 의한 도어판넬 및 지지물 파손 예방</li> <li>하자 발생 빈도가 줄어서 건축물 품질확보에 기여</li> </ul> |

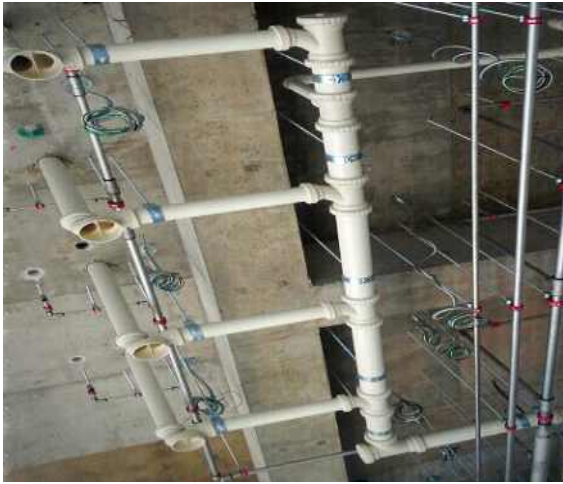
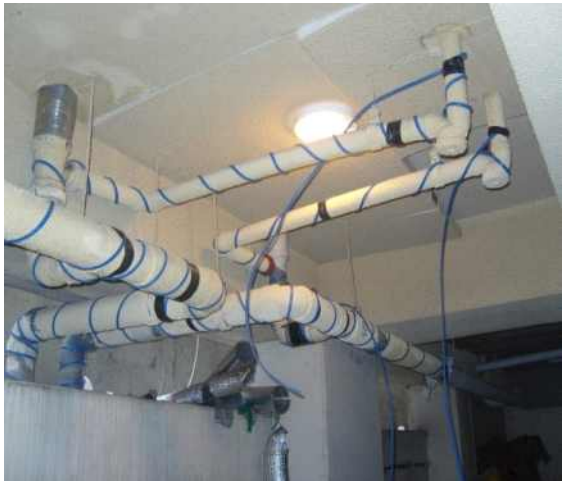
| <b>기계</b> | <b>배수관 P-트랩 동파 방지</b> |

| 구분 | 개선사례명 | 유형 |
|---|---|---|
| 연구모임 | 배수관 P-트랩 동파방지열선 적용 | 품질확보 |

| 구분 | 개 선 전 | 개 선 후 |
|---|---|---|
| 내<br>용 | <ul style="list-style-type: none"> <li>외부 노출된 곳에 설치할 경우 P-트랩 봉수가 얼어서 배수가 원활하지 않음</li> <li>봉수가 얼고 녹는 과정에서 트랩 내부 고무링 또는 하루 캡의 수축에 의한 이음부 누수 발생이 우려됨</li> </ul> | <ul style="list-style-type: none"> <li>동파방지열선 시공 후 외부에 보온재를 적용하여 봉수의 동결을 방지</li> </ul> |

| 개 선 효 과 | |
|---|---|
| 정성적 | <ul style="list-style-type: none"> <li>동파를 예방하여 원활한 배수와 누수 예방</li> <li>하자 발생 빈도가 줄어서 건축물 품질확보에 기여</li> </ul> |
